JABATAN PENGAIRAN DAN SALIRAN  
KOTA SETAR /PENDANG/YAN

# Sungai Terus @ Sungai Kedah

**PERINGKAT DEEP**

**JPS KOTA SETAR**

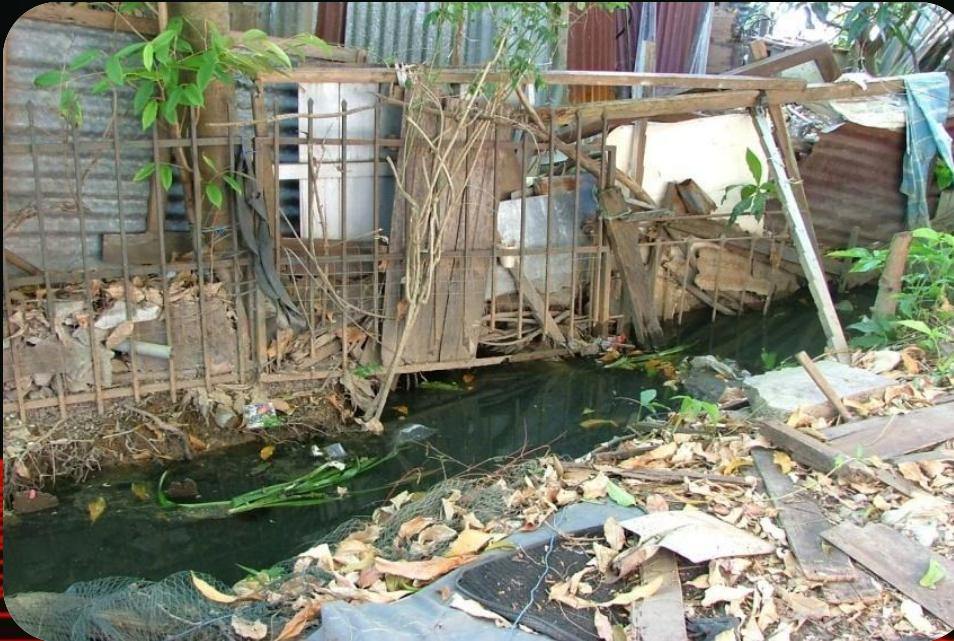
Sungai yang telah sempit dan cetek menyebabkan air tidak dapat mengalir dengan lancar terutamanya ketika hujan lebat seterusnya mengakibatkan BANJIR KILAT

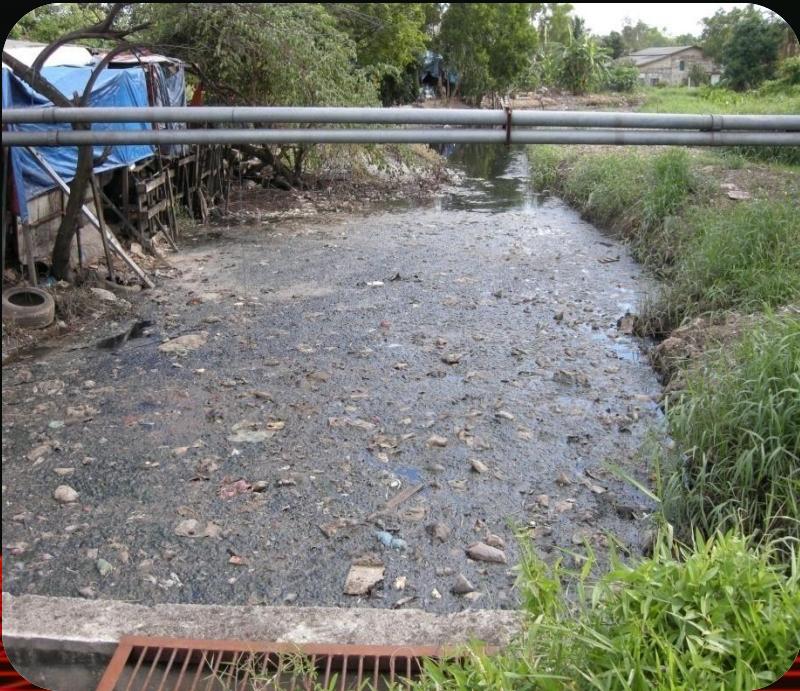
Sisa lemak dan minyak dari gerai makan

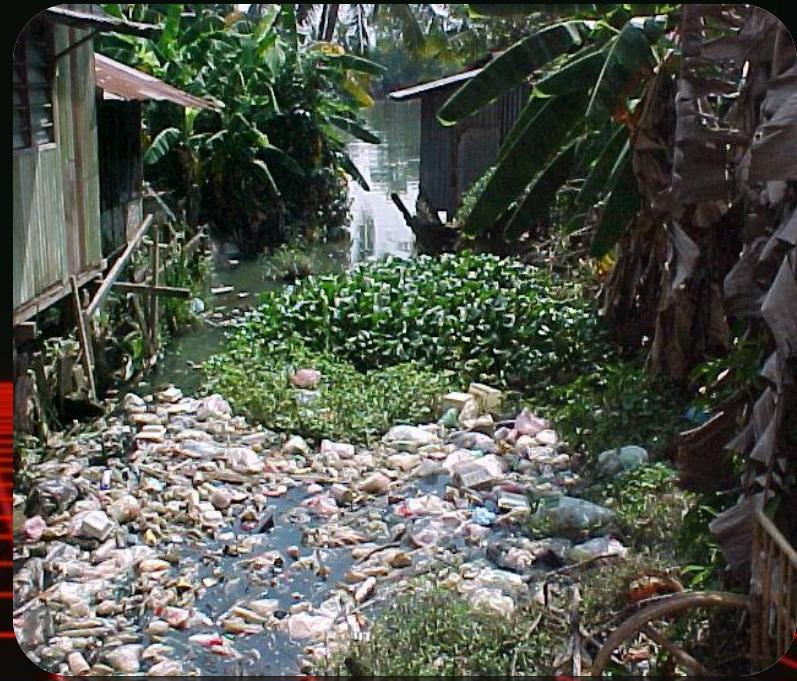
Pembuangan sampah dari kawasan setinggan

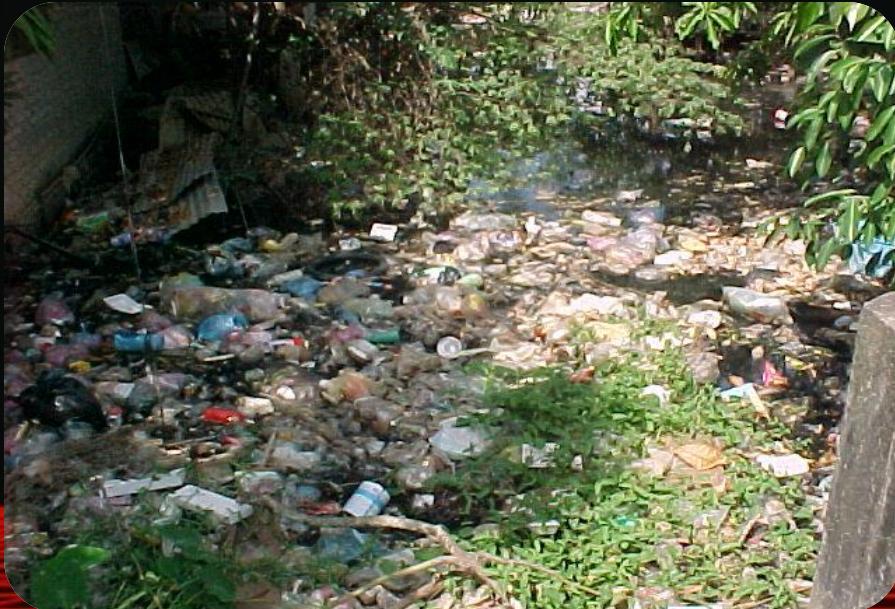
Pembuangan sampah dalam sungai dan longkang

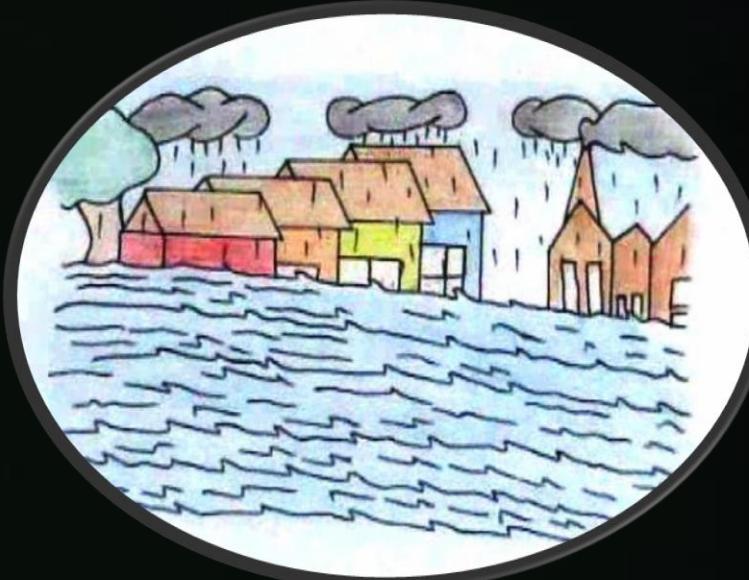
Sungai yang cetek dan sempit menyebabkan kawasan sublembangan sering dilanda banjir kilat

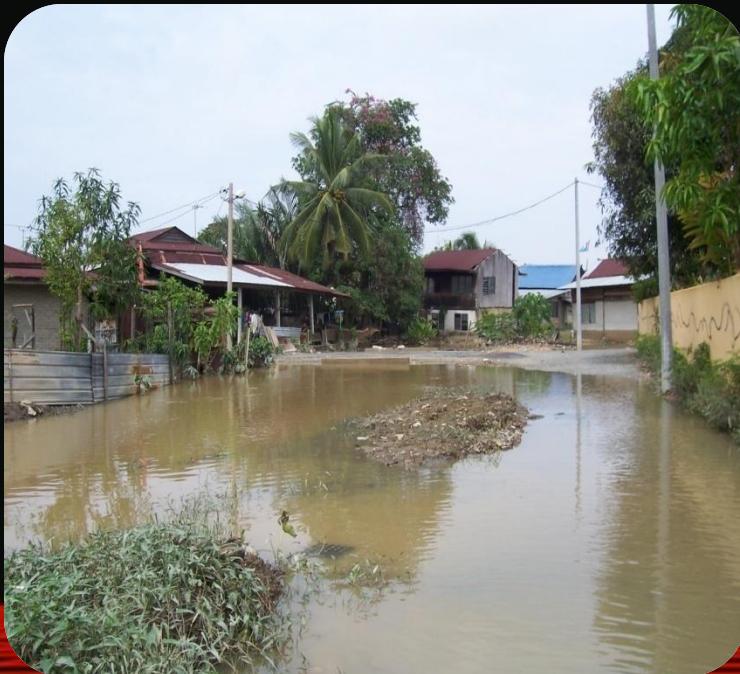
Kawasan petempatan berada  
dalam dataran banjir

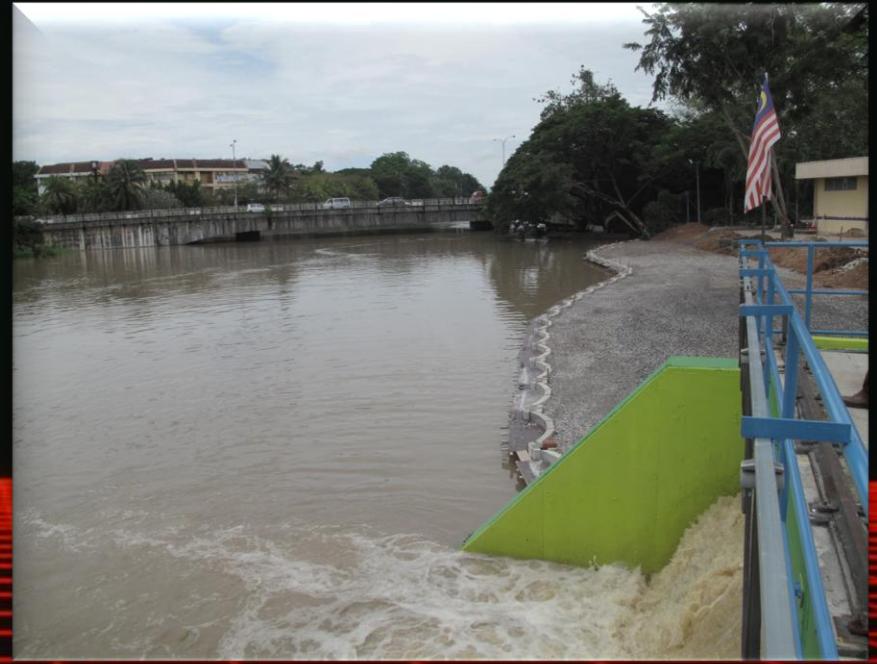
Rumah pam beroperasi mengepam  
keluar air semasa air pasang

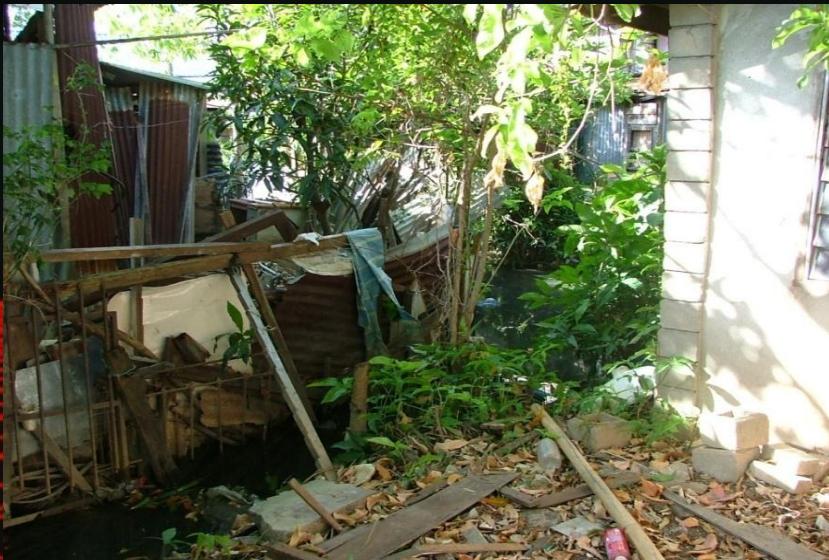
Rumah setinggan di dalam rezab  
yang menyempitkan laluan Sg.  
Terus

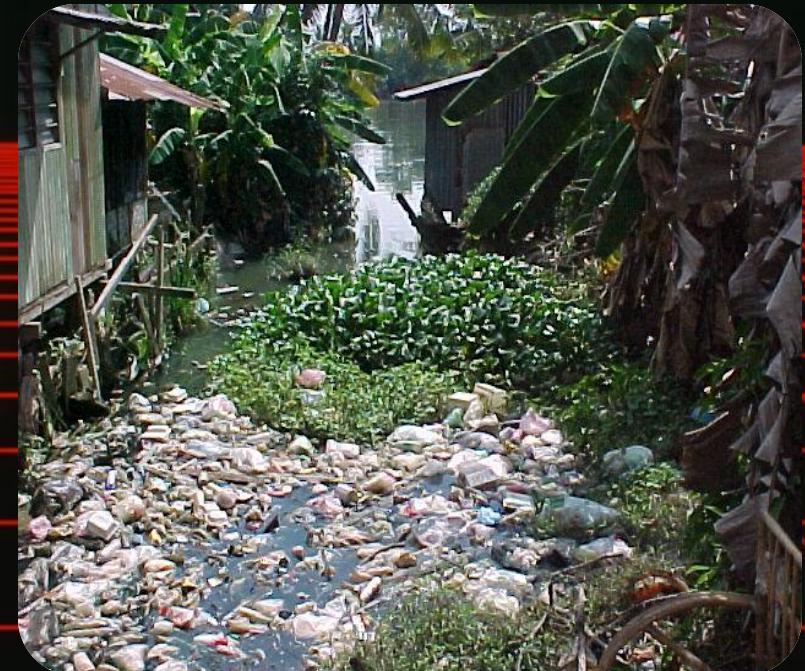
Sampah sarap yang dibuang ke  
dalam sungai menghalang  
laluan air keluar

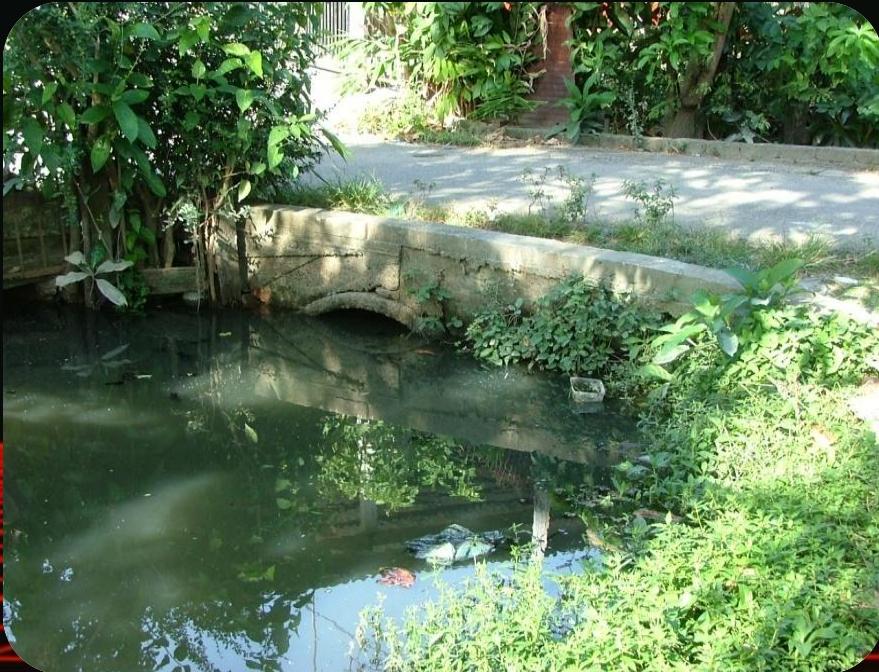
## Pembinaan pembentung dan lintasan yang tidak mengikut spesifikasi.

Saiz kecil dan tak cukup bilangan

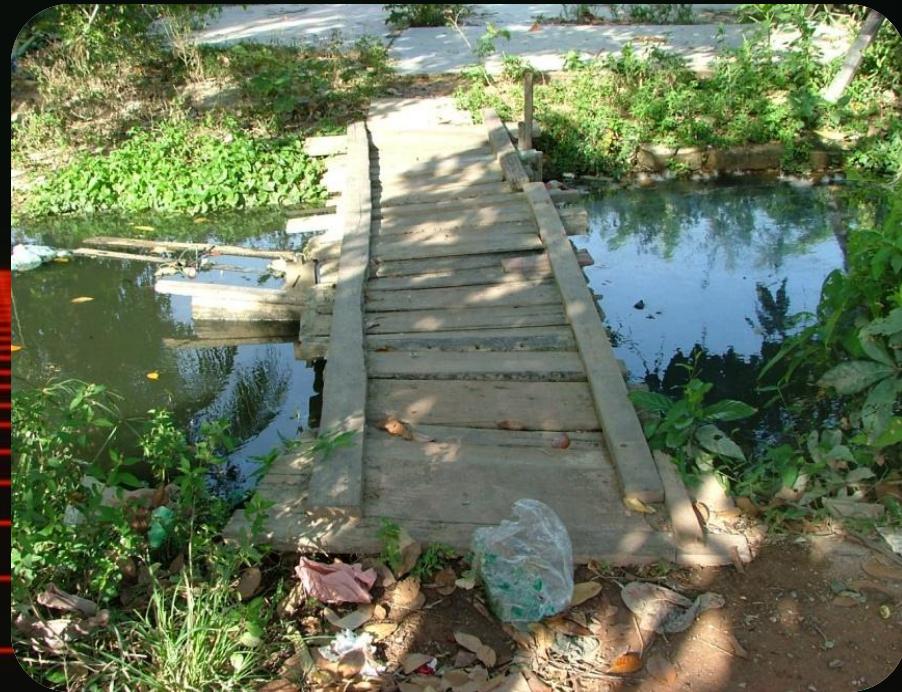
Paras Soffit yang rendah

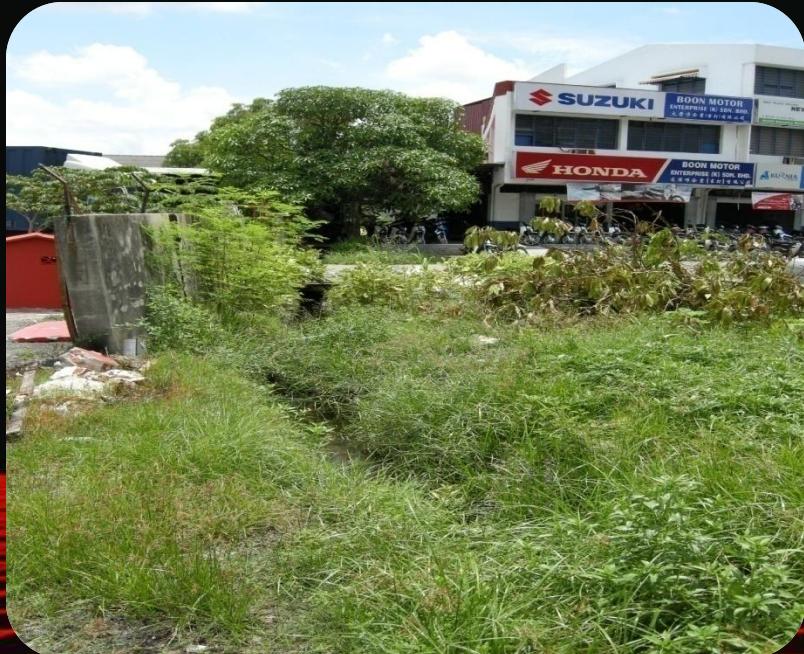
Keadaan hulu Sg. Terus yang cetek dan dipenuhi semak

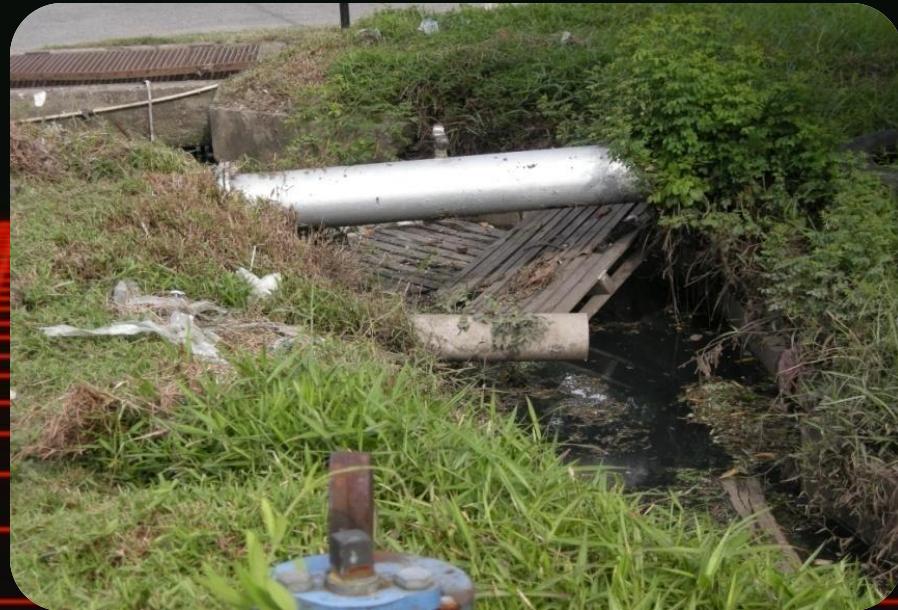
Halangan laluan air seperti sampah sarap, paip utiliti dan lain - lain

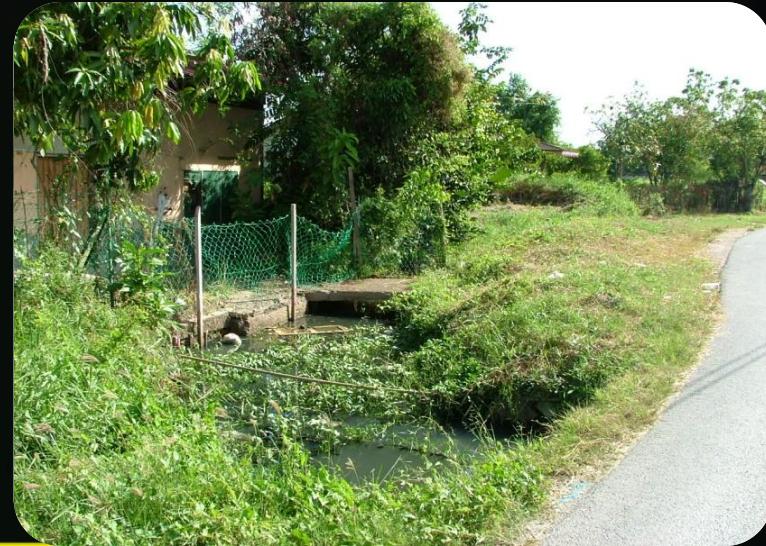
Sungai yang sempit dan cetek

Air yang tidak dapat mengalir dengan lancar dan kesan pasang surut

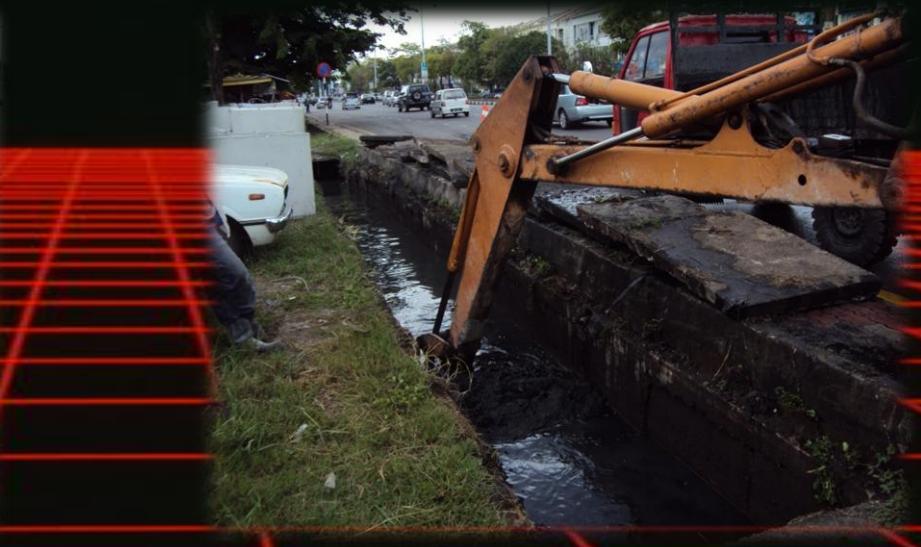
Status : Berjaya

Mencuci, membersih (sampah-sarap) dan membuang enapan di dalam parit-parit utama.  
(kerja-kerja penyelenggaraan secara berkala)

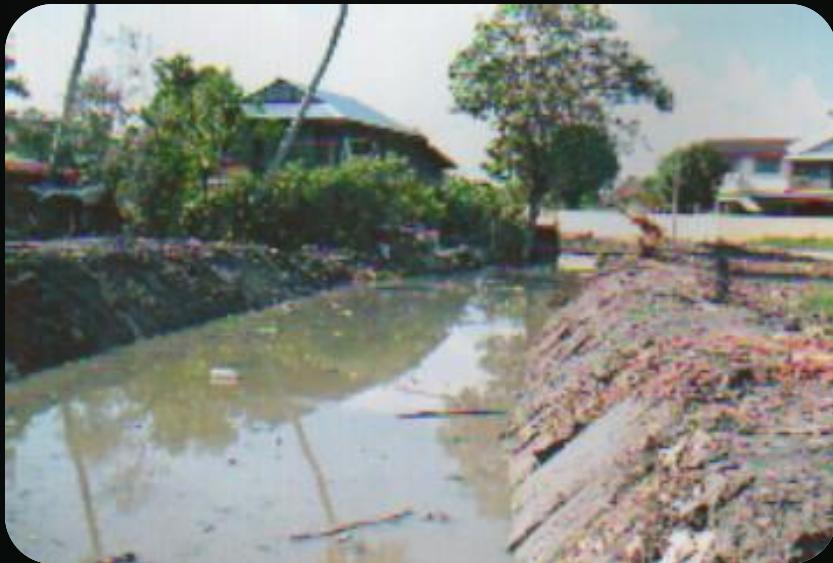
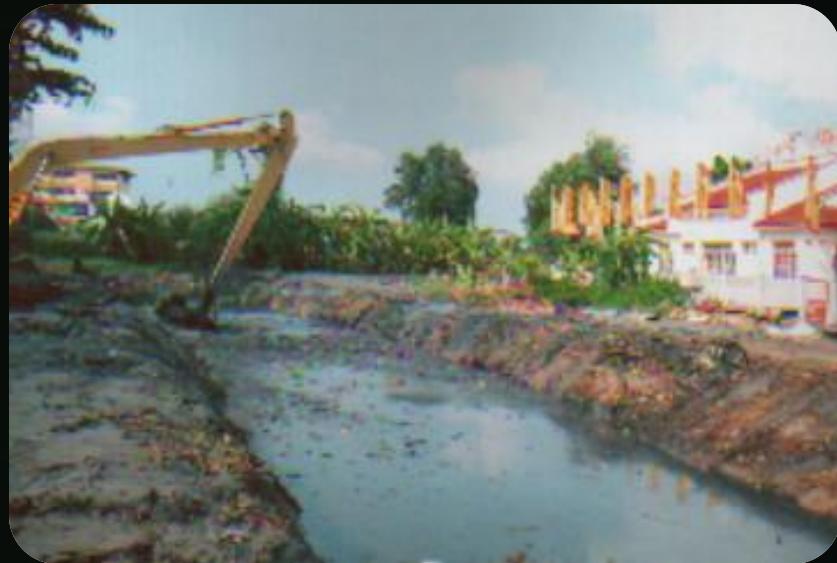
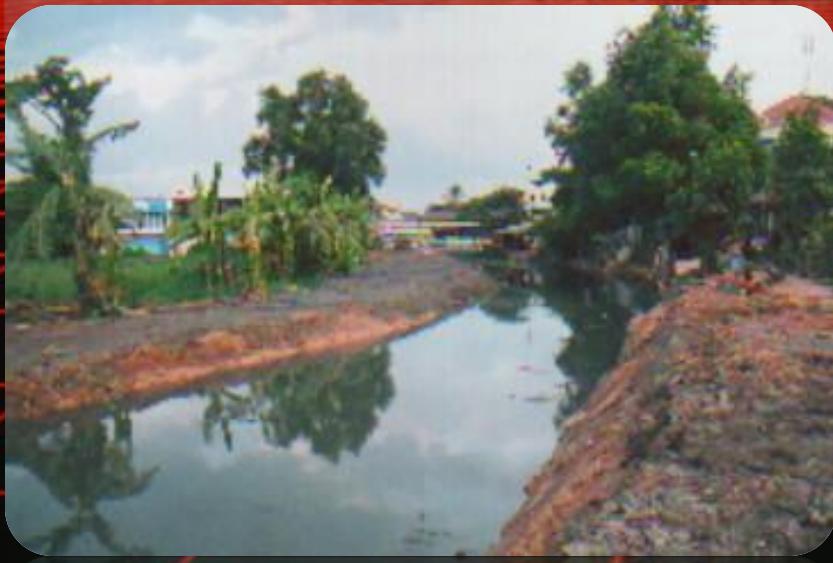
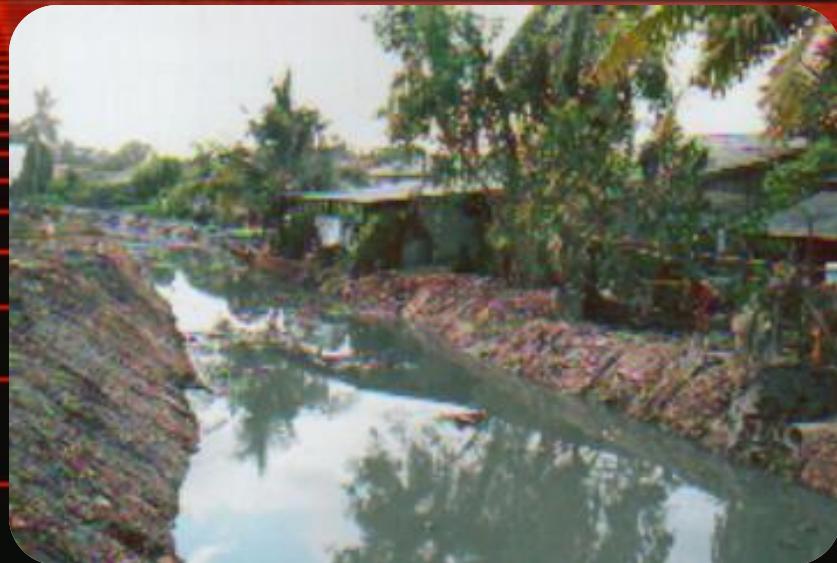
Pengorekan tidak dapat dijalankan dengan sempurna di bahagian hilir Sungai Terus kerana terdapat rumah-rumah setinggan dikiri kanan sungai.

➤ Mengorek dan melebar Sungai Terus.

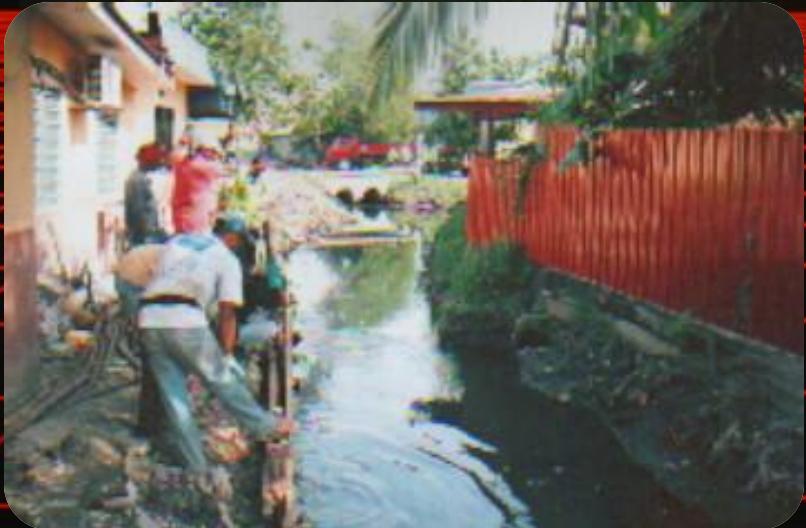
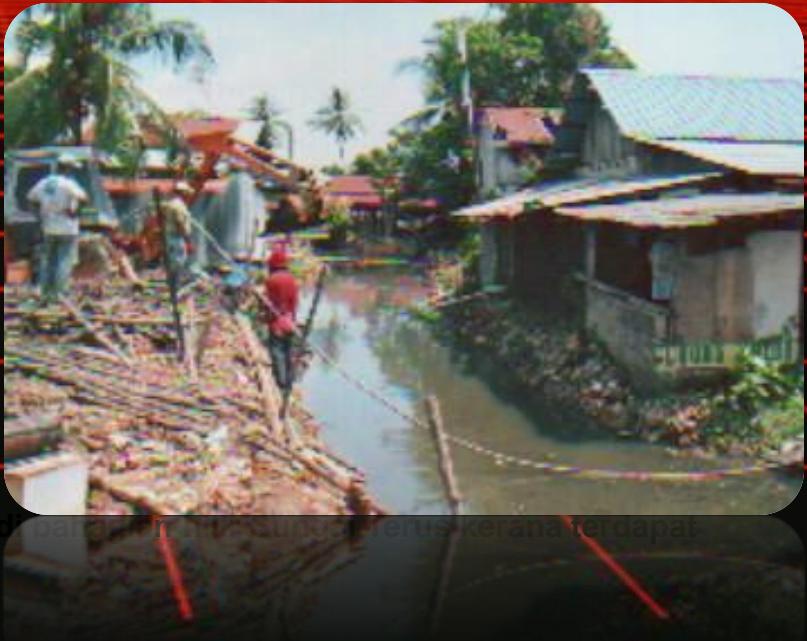
Pengorekan tidak dapat dijalankan dengan sempurna di bahagian ini kerana Sungai Terus kerap terlalu gelap dan rumah-rumah setinggan dikiri kanan sungai.

➤ Mengorek dan melebar Sungai Terus.

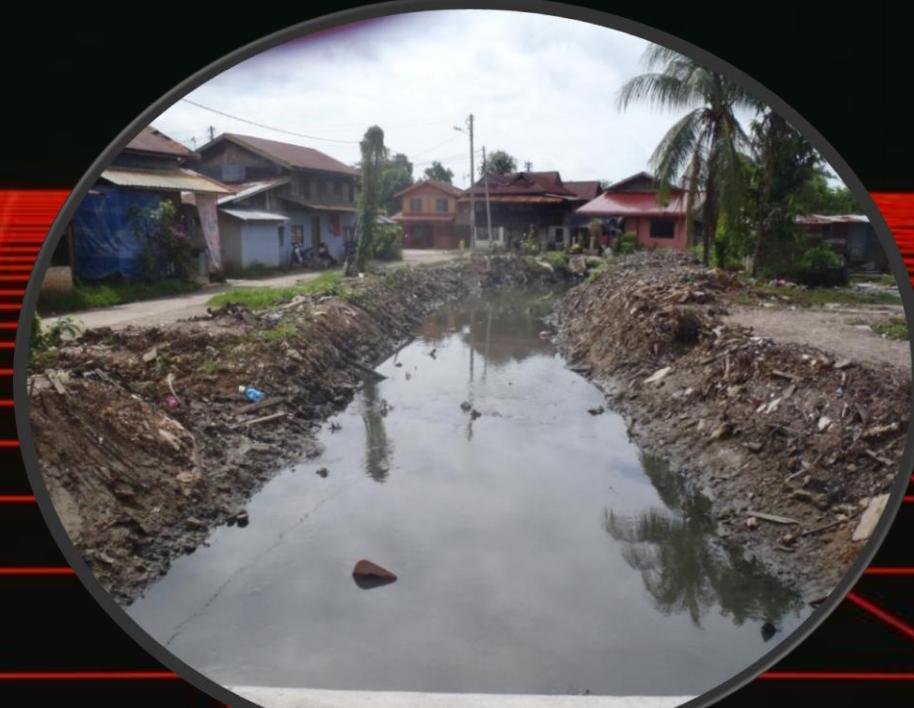
**SELEPAS**

1. Masalah banjir yang sering menimpa penduduk sepanjang Sungai Terus dan penduduk Kampung Berjaya telah berkurangan selepas projek ini dilaksanakan
2. Sehingga projek jangka sederhana siap pada 31 Disember 2010, belum berlaku lagi kejadian banjir kilat walaupun hujan lebat turun dan tiada aduan diterima.
